Palvelutalojen valaistus

Suunnitteluohjeita ikääntyneiden asuinympäristöön

Kirja perustuu Mikael Vilpposen diplomityöhön *Palvelutalojen valaistus*. Diplomityötä ovat rahoittaneet seuraavat tahot:

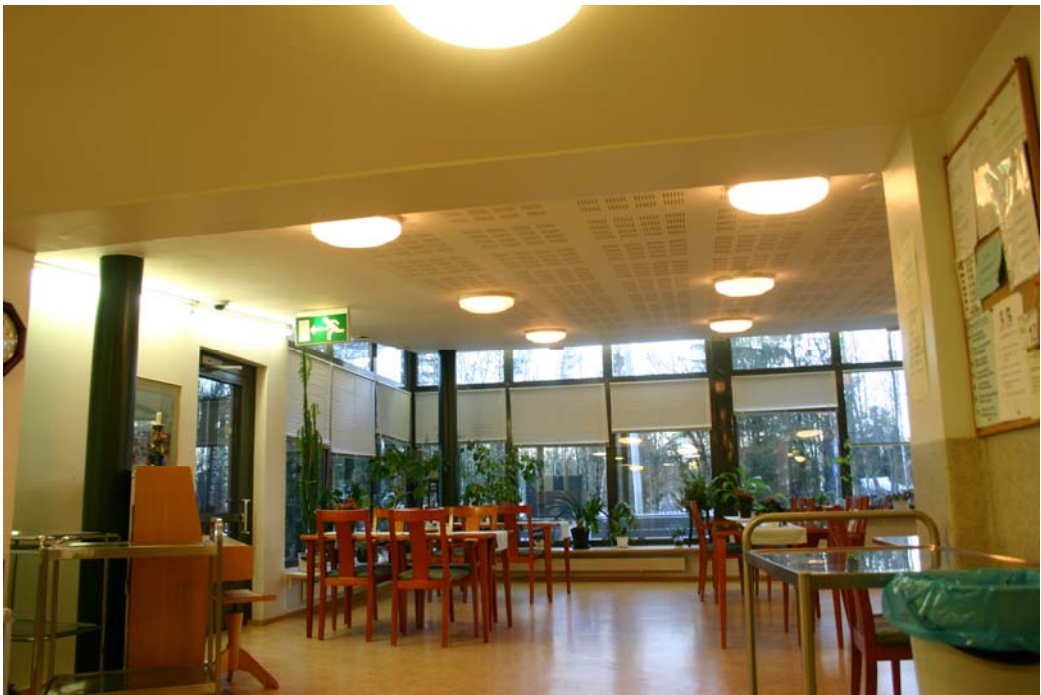
Ruokailutila koostui isommasta salista ja matalasta kabinetista. Suurin osa salin seinistä oli lasia, joten valoa tuli tilaan paljon valoisaan aikaan. Tilan valaistus oli toteutettu pyöreillä muovikupuvalaisimilla ja huonetta kiertävillä loistelamppuvalaisinjonooilla. Ikkunoiden kohdalla valaisimet olivat piilotettu seinän- ja katonrajassa olevaan syvennykseen, jolloin niitä ei näkynyt. Seinän kohdalla jonovalaisimet olivat seinän ja katon rajassa ilman häikäisysojausta. Ruokasalin valaistusta pidettiin hyvänä, koska valaistus oli muunneltavissa. Tällöin tilaan sai erilaisia valaistustilanteita tarpeen mukaan. Myös suuret ikkunat toivat tilaan valoa ja niistä avautui hieno maisema. Tila näytti kuitenkin hämärältä, kun ulkona oli pimeää, sillä ikkunat eivät heijasta valoa, vaan ne näyttivät pimeille.

Kuva 1. Ruokailutilan valaistus.

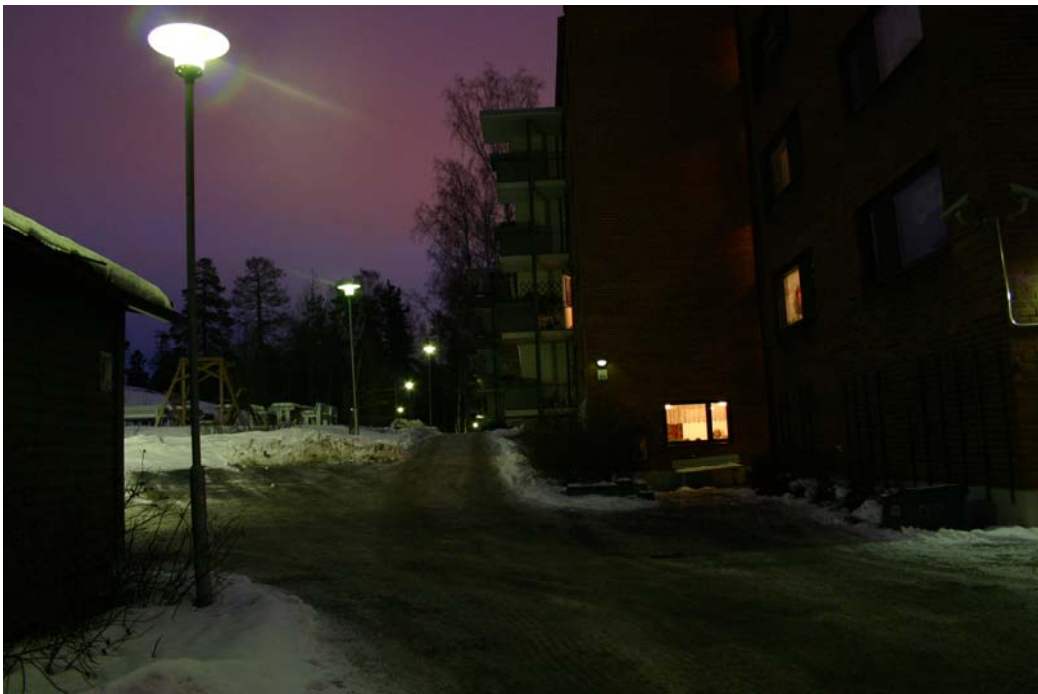
Ulkovalaistus oli tehty puistovalaisimilla, jotka olivat noin 4 m korkeissa valaisinpylväissä. Ulko-oven luona oli seinävalaisin, joka valaisi sisäänkäyntiä. Piha-alueet ja kulkuväylät olivat erittäin hämärä ja valaistusvoimakkuus sisäänkäynnin luona myös vähäinen. A-rappuun johtavan väylän lähellä ei ollut valaisimia, joten se oli lähes täysin pimeä.

Kuva 2. Pimeä sisäänkäynti A-rappuun ja pihan valaistus.

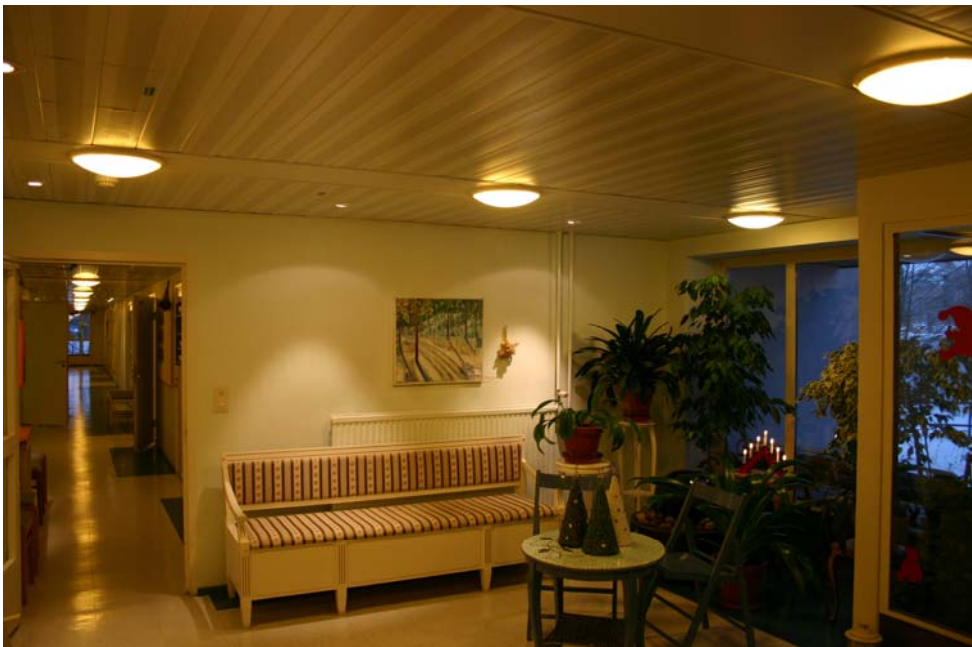
Johtaja oli päätellyt, että alakäytävän valaistus oli riittävä, koska siitä ei ollut valitettu eikä siellä ollut tapahtunut onnettomuuksia. Vaikka käytävä näyttäisi hämärältä, niin siihen totutaan eikä huomata valaistuksen vähyyttä. Suurempi valaistusvoimakkuus voisi lisätä myös liikkumisen turvallisuutta käytävässä. Tilassa oli pyöreitä muovikupuvalaisimia ja kohdevalaisimia, jotka valaisivat kasveja ja peilejä. Johtajan mielestä AB-rapun sisääntulo hallin valaistus oli miellyttävä ja tila näytti valoisalle. Tilan valaisimina oli käytetty pyöreitä muovikupuvalaisimia sekä kohdevalaisimia, jotka valaisivat seinää. Kohdevalaisimet olivat suunnattu siten, ettei kirkas valoaukko näkynyt. Talon päädyssä sijaitsevan tuulikaapin valaistus oli heikko. Päivällä se näytti pimeälle, vaikka iltaisin pimeällä valo voi ollakin riittävä.

Kuva 3. AB-rapun sisääntulo hallin valaistus.

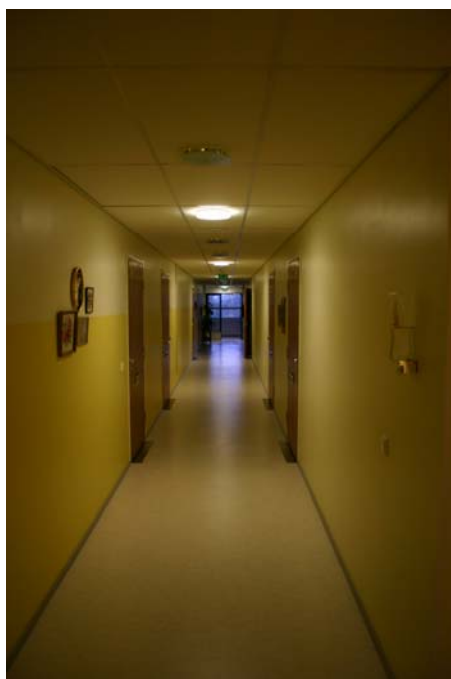
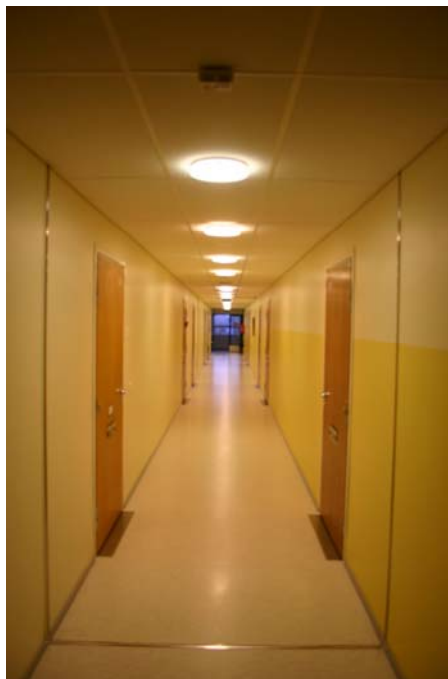
Ryhmäkodin käytävän valaistukseen oli käytetty downlight valaisimia noin 1,5 m välein. Työntekijöiden mielestä käytävän valaistus tuntui ”kovalle” kaikkien valaisinten palaessa. Se johtui ilmeisesti suuresta valaistusvoimakkuudesta lattialla ja seinien alaosassa, seinien yläosan ja katon jäädessä hämäräksi. Käytävän valaistusvoimakkuus oli suuri ($E_m=368$ lx). Normaalisti valaisimista oli päällä joka kolmas, jolloin käytävässä oli suurta valaistusvoimakkuuden vaihtelua, mutta työntekijöiden mielestä valaistus tuntui kuitenkin paremmalle. Ryhmäkodin ruokailu sekä TV- ja oleskelutilojen valaistusta asukkaat pitivät mukavana ja riittävänä. Tilan valaisimina on käytetty koristeellisia kattovalaisimia ja downlight valaisimia. Hoitajan mukaan ryhmäkodissa tulisi olla säädettävä tai muunneltava valaistus. Tilojen saaminen hämärämmiksi illalla rahoittaa asukkaita ja heidän nukkumaan lähtönsä on helpompaa. Ryhmäkodin asunnoissa valaistuksena oli eteisessä himmennettävä valaisin, joka himmennettynä toimi yövalona. Asunnon puolella oli kaksi pyöreää muovikupuvalaisinta, joiden luoma valaistus tuntui riittävälle ja miellyttävälle. Kylpyhuoneen valaisimina oli käytetty pyöreää muovikupuvalaisinta (38W) sekä peilivalaisinta (18W), jolloin tila näytti valoisalle.

Kuva 4 ja 5. Käytävän valaistus. Vasemmalla joka kolmas valaisin päällä ja oikealla kaikki valaisimet toiminnassa.

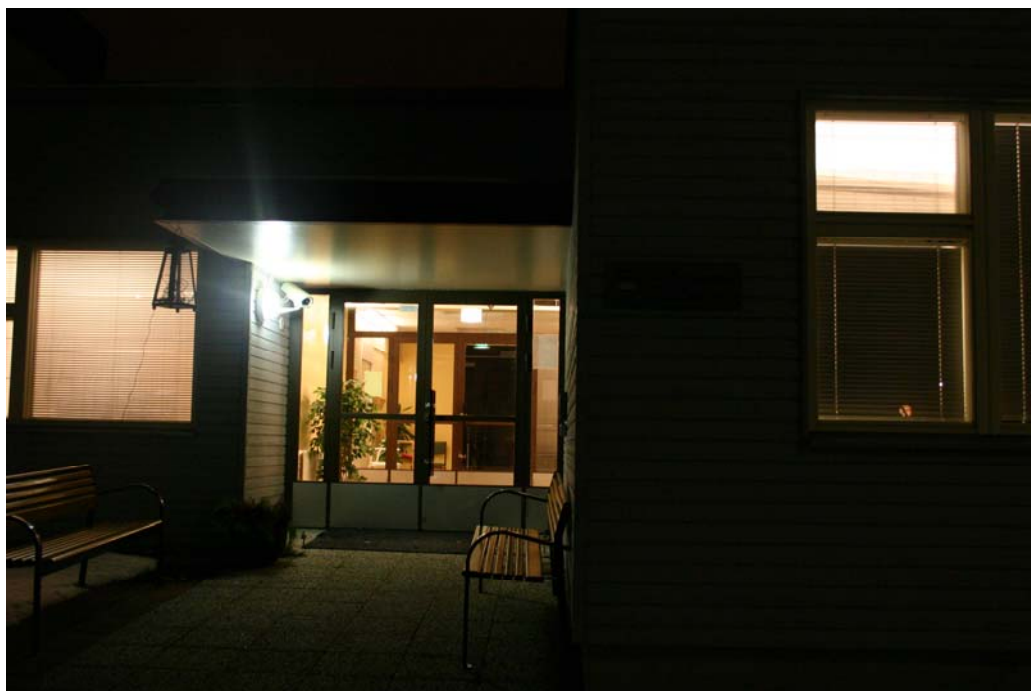
Ulkovalaistus oli heikko, vaikka sisäänkäynnissä oli riittävä valaistusvoimakkuus ($E_{\max} = 75$). Ulkoapäin pääsisäänkäynti tulisi olla kuitenkin paremmin valaistu, jotta se erottuisi paremmin julkisivusta. Nyt sisäänkäyntiä ympäröivät pinnat eivät olleet valoisia, vaikka maassa valaistusvoimakkuus oli riittävä.

Kuva 7. Ulko-oven luona on riittävä valaistusvoimakkuus, mutta sisäänkäynti ei kuitenkaan erotu julkisivusta.

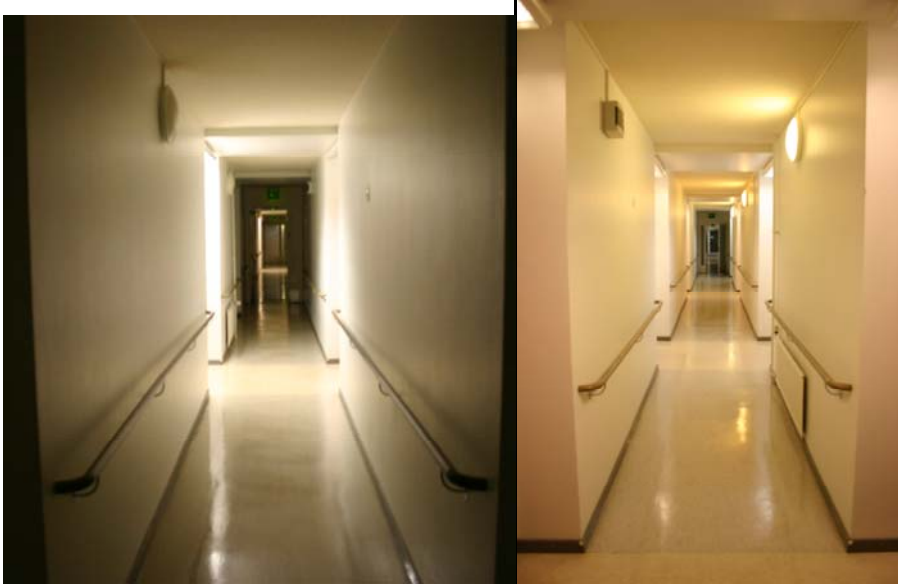
Johtaja piti käytävien valaistusta riittävänä varsinkin, jos kaikki lamput toimisivat. Käytävät olivat kapeat ja ovien kohdalla oli syvennykset. Kapeissa kohden valaisimena oli seinässä oleva pyöreä muovikupuvalaisin ja syvennyksissä oven päällä olivat loistelamppuvalaisimet. Käytävässä paloi jatkuvasti joka toisen oven päällä oleva valaisin ja loput syttyivät kytkimestä. Osavalaistuksella valaistusvoimakkuudessa oli erittäin suurta vaihtelua. Valojen syttymisessä oli viivettä sekä valaisimet kolisivat ja valot vilkkuivat syttyessään, johtuen kuristimesta. Tämä oli epämukavaa eikä tuntunut turvalliselta. Valojen syttyminen liiketunnistimella olisi hyvä asia, koska monet asukkaat kulkivat rollaattorilla. Apuvälineiden käytön takia ylimääräiset nappien painallukset, oven avauksen lisäksi, voivat olla vaikeita kapeassa käytävässä.]

Kuva 8 ja 9. Käytävän aina päällä oleva valaistus ja kaikki valot päällä.

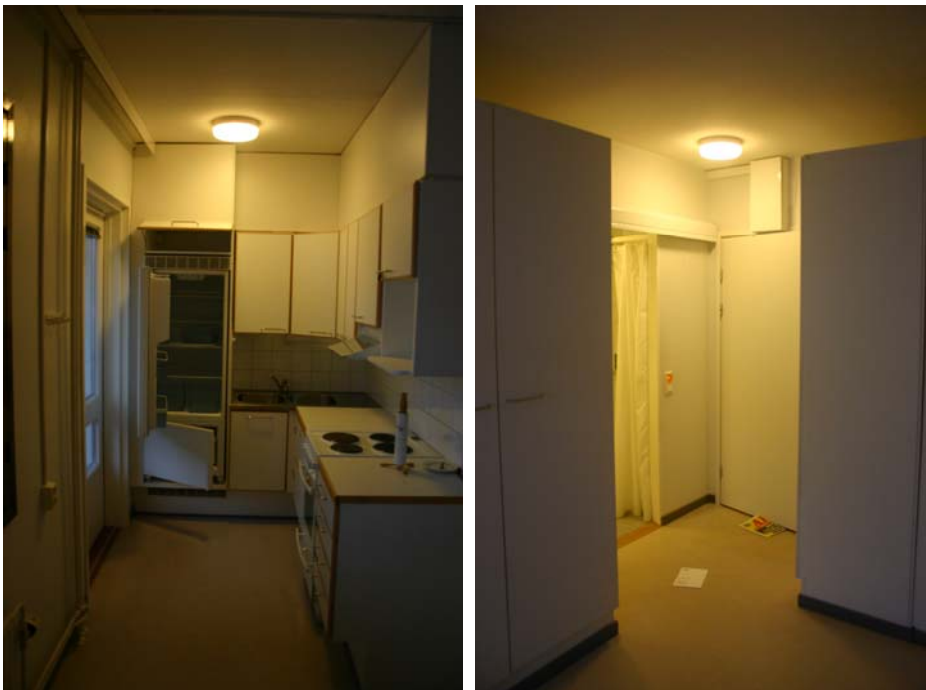
Asuinhuoneiden olohuoneessa oli asukkaan omat valaisimet ja valaistus oli tavallisesti heikko ja valaisin valaisi vain suoraan alaspäin. Talon puolesta huoneissa oli eteisen, keittiön ja kylpyhuoneen valaisimet. Näissä tiloissa valaistusvoimakkuus jäi pieneksi. Yleisesti vanhuksille tapahtuu paljon kaatumisia. Johtajan mielestä paremmalla valaistuksella saattaisi olla kaatumisia vähentävä vaikutus.

Kuva 10 ja 11. Asuinhuoneen keittiön ja eteisen valaistus.

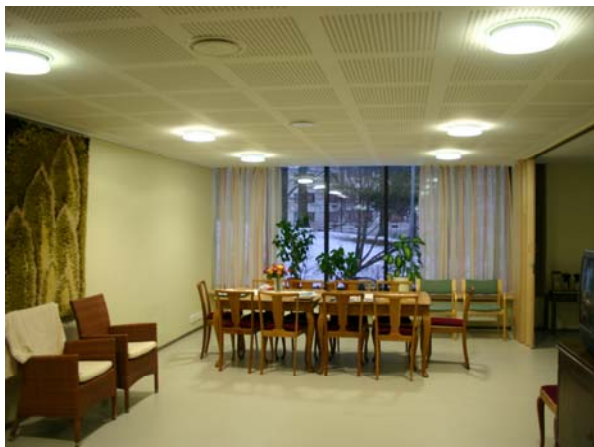
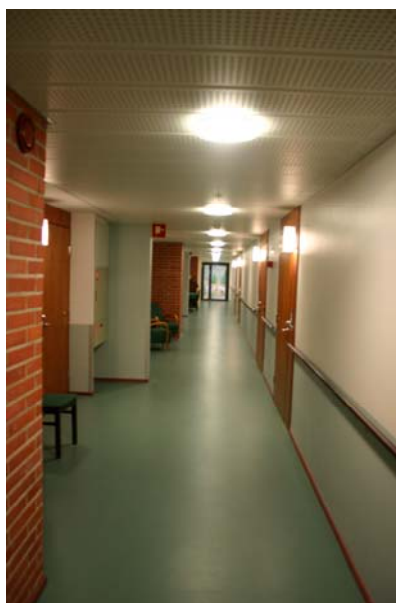
Rakennuksen käytävillä ja oleskelutiloissa oli käytetty upotettuja downlight valaisimia, joissa li opaalilasinen häikäisysoja. Johtajan mielestä samanlaisten valaisimien käyttö kaikkialla ei ollut hyvä ratkaisu. Siitä aiheutui se, etteivät oleskelutilat (esimerkiksi 2-kerroksen aula, päivähoitotila ja ryhmäkodin oleskelutilat) olleet kodinomaisia. Käytävien ja oleskelutilojen valaisimien tulisi erota toisistaan, jolloin kumpikin tilatyyppe olisi omanlaisensa. Johtajan mielestä downlight valaisimet eivät olleet kodinomaisia valaisimia, vaan kodinomaisuutta voitaisiin parantaa ulkonäöltään erilaisilla valaisimilla.

Kuvat 12 ja 13. Yhteistilan ja käytävän valaisimet ovat liian samanlaisia.

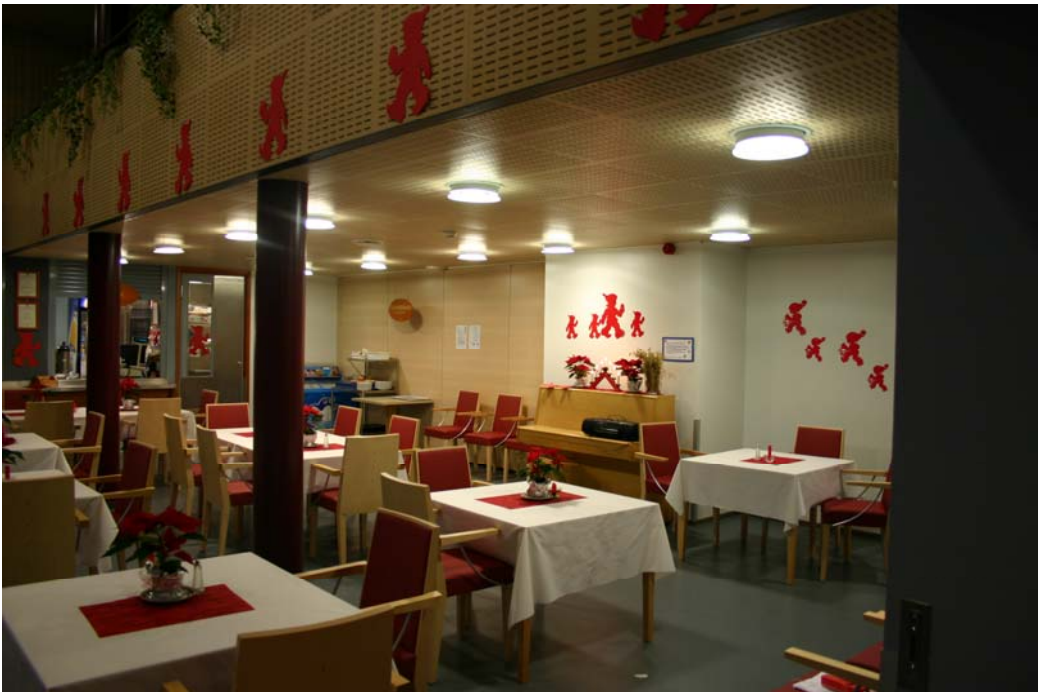
Ruokailutila koostui korkeasta osasta (5m), jonka yksi seinä oli lasia ja matalasta (2,4m) osasta. Korkean osan valaistusvoimakkuus oli noin puolet pienempi kuin matalan osan, jossa oli enemmän valaisimia kuin korkeassa osassa. Matalan osan keskellä oli valaisimia erityisen tiheässä, jolloin keskimmaisella pöydällä oli suuri valaistusvoimakkuus ($E_{max}=400$ lx). Päivällä korkeaan osaan tuli paljon päivänvaloa, jolloin tilan valaistusvoimakkuus oli suuri. Johtajan mielestä tietyt asukkaat, ehkä heikkonäköiset, hakeutuivat ruokailemaan kabinetin puolelle, jossa oli suurempi valaistusvoimakkuus. Askartelu- sekä TV- ja elokuvahuoneessa oli käytetty suoraa/epäsuoraa valaistusta toimistovalaisimilla, jolloin askarteluhuoneessa oli sopiva valaistus. TV- ja elokuvahuoneeseen valaistus ei sopinut. Valaistusta ei voitu himmentää, jolloin tilan valaistusvoimakkuus oli suuri ($E_m=513$ lx) eivätkä valaisimet olleet tilaan sopivat. Suunnitelmissa oli ollut ilmeisesti virhe, koska johtajan mukaan tilojen käyttötarkoitus oli tiedossa, mutta pohjapiirustuksessa kumpikin huone oli merkitty askarteluhuoneeksi.

Kuva 14. Ruokailutilan matalan osan valaistus.

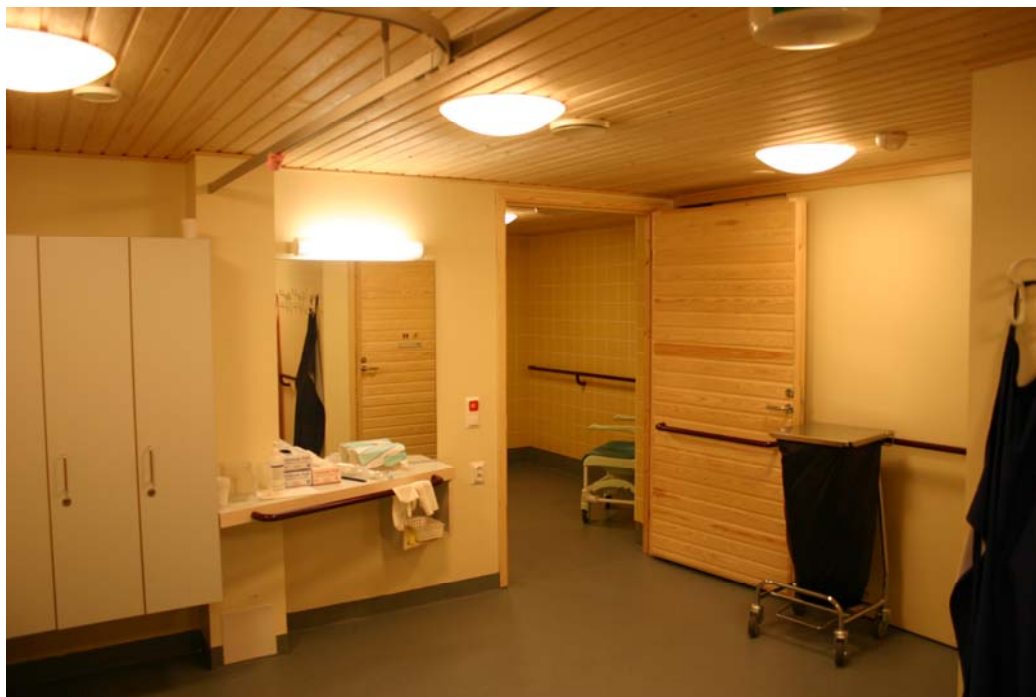
Saunaosaston valaisimina oli käytetty pyöreitä muovikupuvalaisimia ja saunassa seinävalaisimia. Puku- ja pesuhuone näyttivät valoisalle. Saunan valaisimet valaisivat jalkalaudetta ja myös askelmat tulisi valaista samoin. WC:n valaistusta pidettiin hyvänä, mutta vaaleaseinäisissä (vaalean keltainen laatta) tiloissa valo heijastui liikaa seinistä. Parempana pidettiin vaalean siniharmaita seiniä, jolloin heijastuminen oli vähäisempää ja laatat saivat tilan näyttämään paremmalle.

Kuva 15. Pukuhuoneen valaistus.

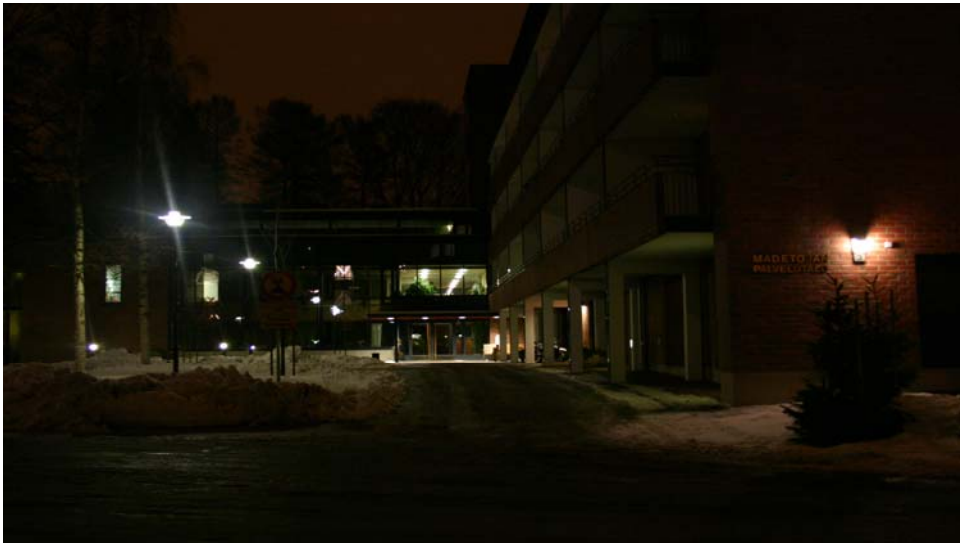
Ulkovalaistus oli heikko pihan puolella ja Maasalon polulla oli normaali kevyenliikenteen väylän valaistus. Pihassa valaistus oli toteutettu noin 4 m korkeilla puistovalaisimilla. Pääsisäänkäynnin valaistus oli riittävä, valaisimet eivät häikäisseet ja valaistusvoimakkuus oli riittävä.

Kuva 16. Piha-alueen valaistus on heikko. Sisäänkäynnin luona valaistusvoimakkuus on riittävä.

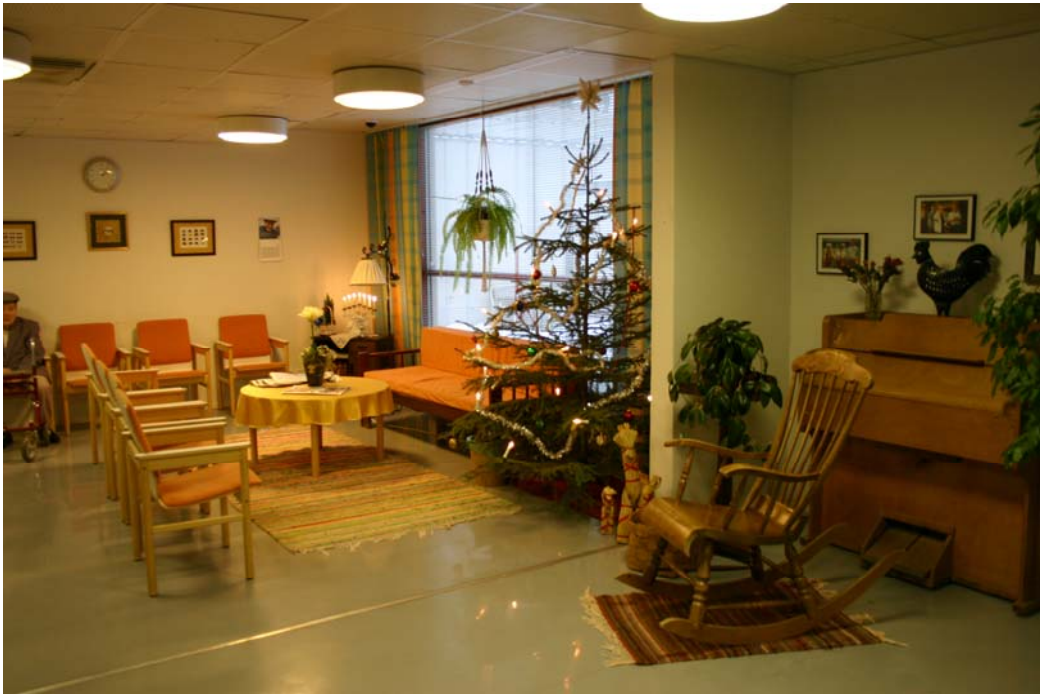
Sisääntulohalli toimi oleskelu- ja lehtienlukutilana. Valaisimina oli rengasloistelamppuvalaisimia. Valaistus ei häikäissyt, mutta ei ollut riittävä lukemiseen. Tilassa oleskeltiin paljon, joten johtajan mielestä valaistuksen tulisi olla kodinomainen. Tilasta oli tehty sisustuksella kodinomainen. Tilan sisustuksena oli sohvia, viherkasveja, piano, keinutuoli, tauluja ja akvaario. Nykyiset valaisimet eivät olleet kodinomaisia, eikä johtaja itse ottaisi kyseisiä valaisimia kotiinsa. Hän ei osannut määrittellä kodinomaista valaistusta tarkasti, vaan määrittäminen oli että jotain kivoja valaisimia ja kohdevalaisimia. Johtajan mielestä valaistukseen totutaan. Silloin huonossakin valaistuksessa opitaan toimimaan, kun ei tiedetä paremman valaistuksen tuomista hyödyistä.

Kuva 17. Eteisaulan valaistus.

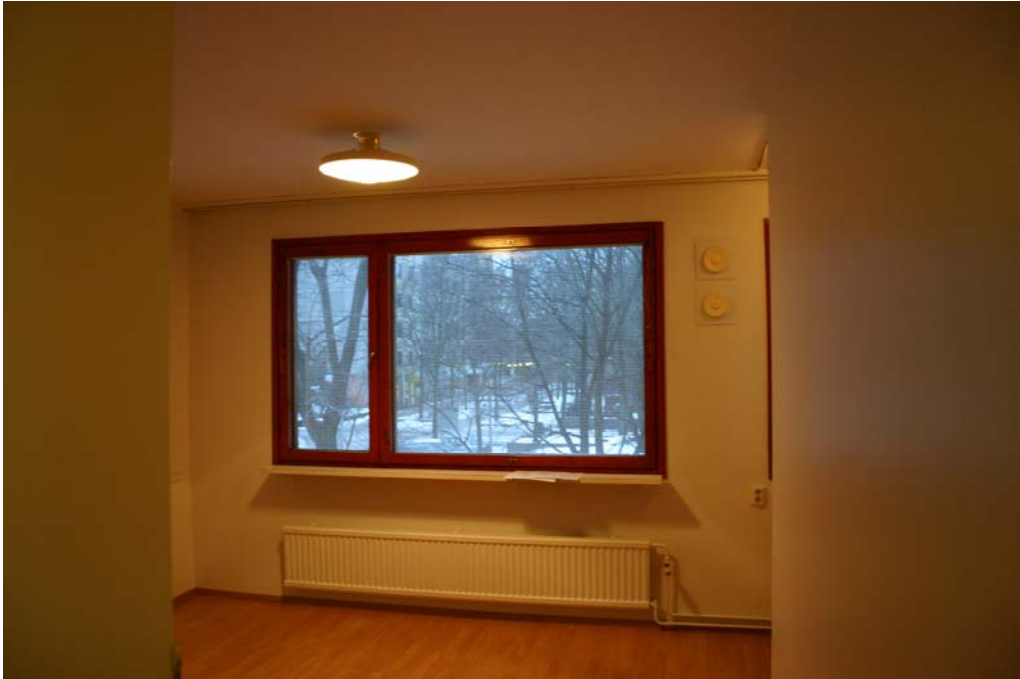
mutta valaistusvoimakkuus oli silti vähäinen. Kylpyhuoneen valaisimena oli peilivalaisin, jolloin tila jäi hämäräksi varsinkin suihkun luota. Osalla asukkaista ei ollut olohuoneessa omaa valaisinta ollenkaan tai valaisin oli huono. Johtajan mielestä asukashuoneessa tulisi olla talon puolesta riittävän hyvä valaistus, eikä asukkaan valaisimelle välttämättä tarvitsisi olla asennuspaikkaa. Toisaalta yksi asukas harmitteli minulle myöhemmin käytävällä, että ei saanut omaa kristallikruunuaan käyttöön.

Kuva 18. Asuinhuoneen olohuoneen valaistusvoimakkuus ei ole riittävä. Katto ja seinät ovat hämärät.

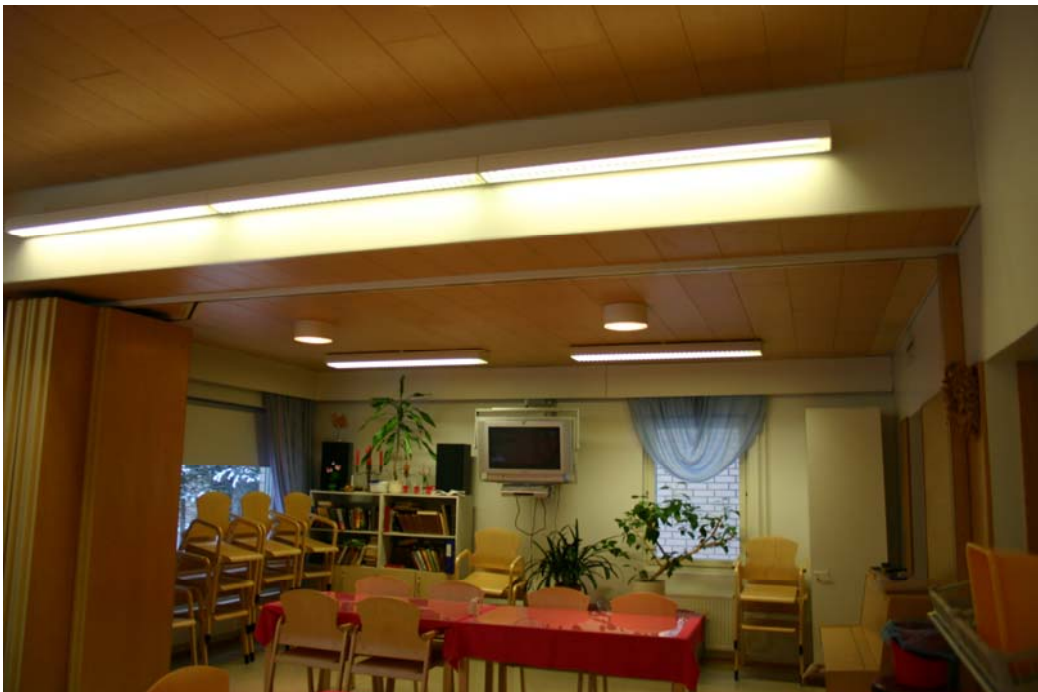
Ruokailutilan valaisimina oli lamelliritilällisiä loistelamppuvalaisimia ja pyöreitä hehkulamppuvalaisimia. Loistelamppuvalaisimet eivät olleet miellyttäviä tai kodinomaisia, koska ne tekivät tilasta laitospäisen. Tilassa olleet pienet hehkulamppuvalaisimet olivat kodinomaisemmat. Valaistus oli riittävä asukkaiden mielestä. Kerhotilassa oli myös loistelamppuvalaisimet, jotka eivät olleet tilaan sopivia kodinomaisia valaisimia. Johtajan mielestä valaistusvoimakkuus oli riittävä, mutta valaistuksen muunneltavuus olisi tarpeen, koska tila oli monenlaisessa käytössä. Pesutilojen valaistus oli toteutettu pyöreillä muovikupuvalaisimilla. Pukuhuone näytti hämärältä. Pesuhuone näytti valoisalle. Valoisuus johtui valkoisista seinistä, vaikka valaistusvoimakkuus olikin pienempi kuin pukuhuoneessa. Saunassa voisi olla enemmän valoa turvallisuuden vuoksi.

Kuva 19. Ruokailutilan valaistus.

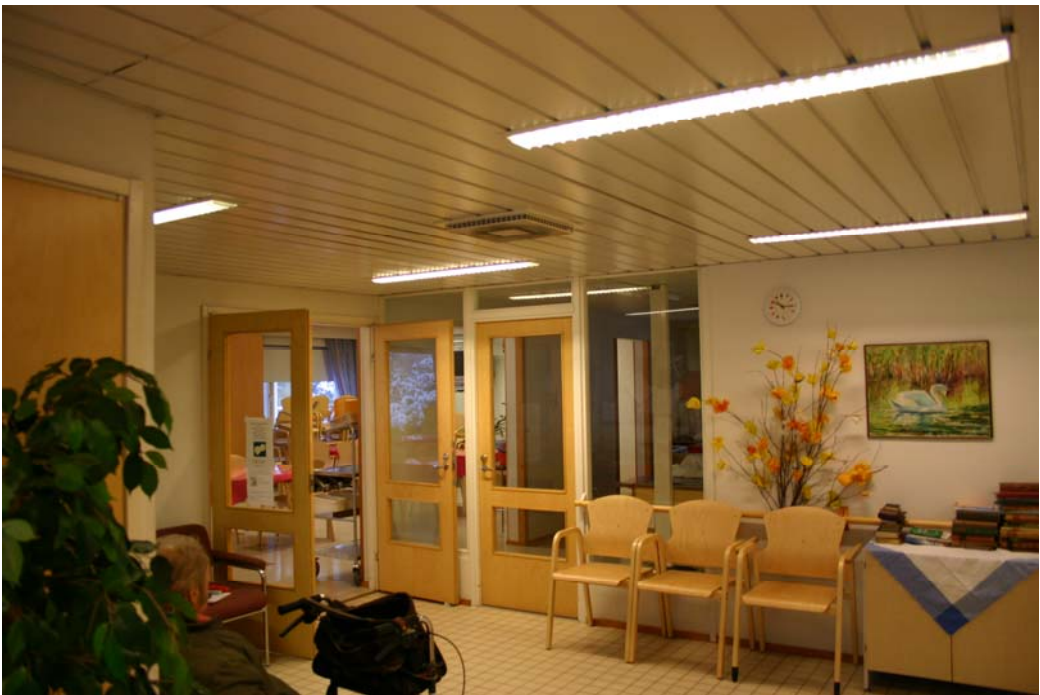
Eteisaulassa valaisimina olivat kattoon upotetut loistelamppuvalaisimet. Tila toimi myös oleskelu- ja lehtienlukupaikkana ja asukkaiden mielestä sen valaistus oli riittävä myös lukemiseen. Naulakkosyvennyksen valaistus oli erittäin hyvä. Myös hattuhyllylle tuli valoa johtuen valaisimen hyvästä sijoituksesta. Porrashuoneen ja käytävän valaistusta pidettiin toisarvoisena, koska siitä kuljetaan vain läpi. Valoa tulee olla sen verran, ettei törmää mihinkään. Portaiden valaistus oli ehkä liian pieni varsinkin pimeällä, mutta päivällä portaisiin tuli paljon päivänvaloa isoista ikkunoista. Portaita käytti tavallisesti muutama asukas. Johtajan mielestä käytävien valaistus näytti riittävälle, eikä se häikäise. Käytävien valaistuksen ei välttämättä tarvitse olla kodinomainen. Valojen päälle laitossa oli ongelma käytävään tultaessa, koska valokytkin sijaitsi oven sisäpuolella kulmauksessa, joten käytävään täytyi tulla sisään ennen kuin valot sai päälle. Toivomuksena olisivat liikutunnistimella syttyvät valot, jolloin liikkumisen apuvälineitä käyttävien ei tarvitsisi irrottaa otettaan apuvälineestä. Otteen irrottaminen on aina turvallisuusriski. Myös valojen syttymisen hitaus oli ongelma, kun napin painamisesta kului hetki ennen kuin valot syttyvät. Hissin valaisimena oli loistelamppuvalaisin seinän ja katon rajassa. Hissin valaistuksessa tärkeintä on riittävyys napeilla.

Kuva 20. Eteisaulan valaistus.

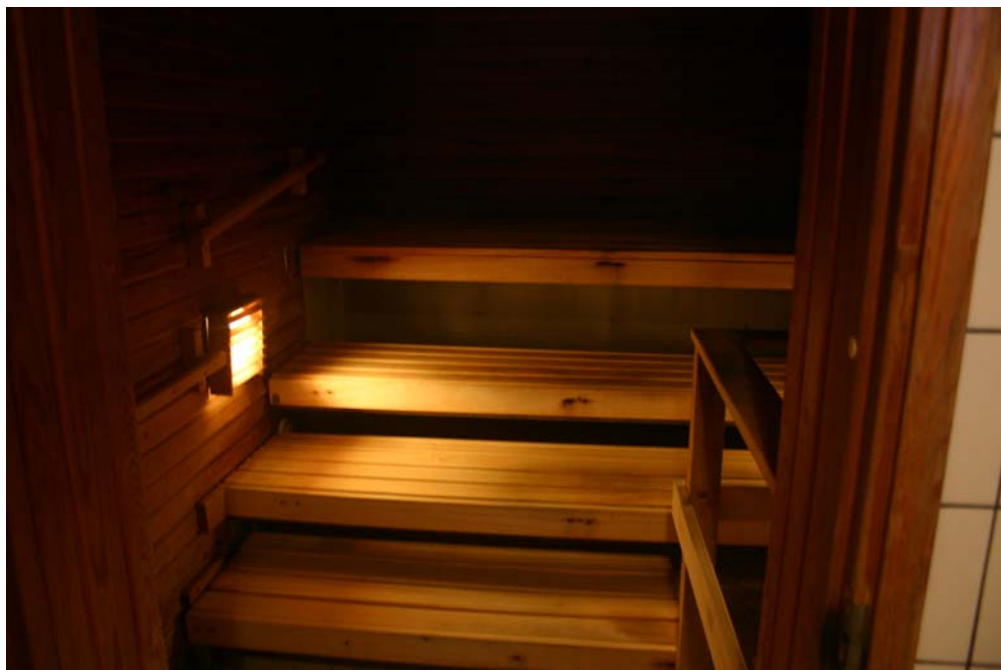
Kuva 21. Saunan valaisin valaisee hyvin alalauteen ja portaat, vaikka saunan yleisilme on hämärä.

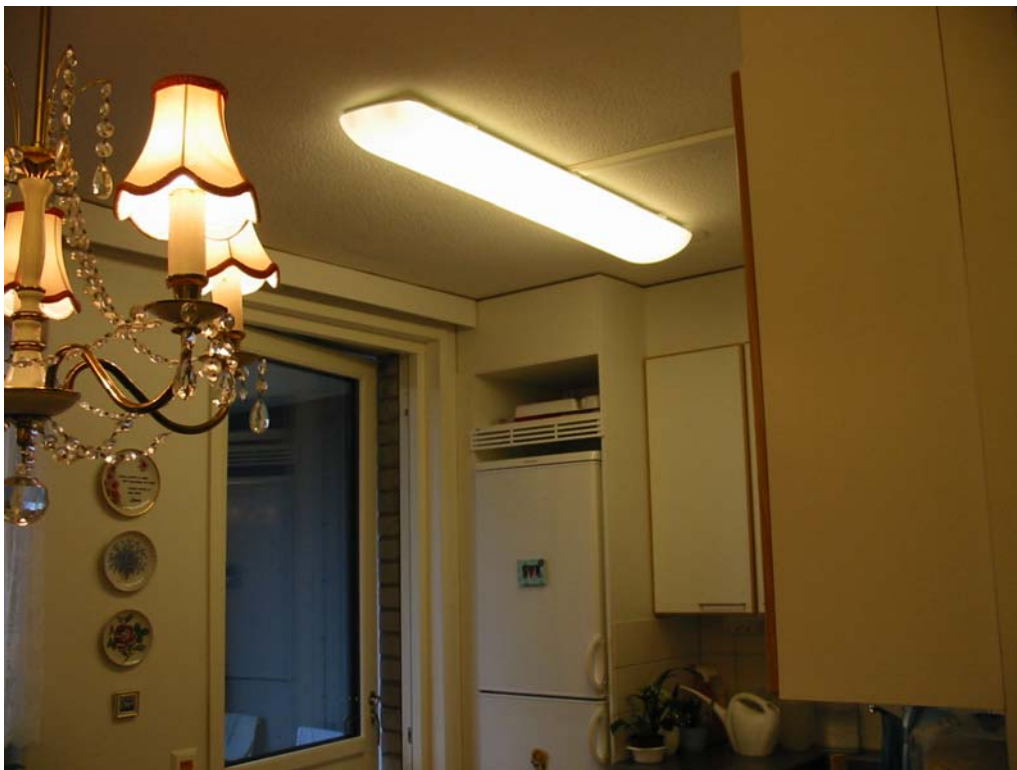
Kuva 22. Keittiön uusi valaistus.

Valaistusta pyrittiin parantamaan koevalaistuksessa vaihtamalla eteiseen energiansäästölamput. pienoisloistelamppuja ei pystytty kuitenkaan asentamaan valaisimeen, koska ne eivät mahtuneet siihen. Valaistusvoimakkuus kuitenkin suureni, kun kaksi palanutta lamppua vaihdettiin uusiin ja valaisin puhdistettiin. Kylpyhuoneen valaistus oli keskinkertainen, joten siihen ei puututtu. Keittiön valaistusta parannettiin uudella kattoon asennettavalla opaalikupuvalaisimella (2*36W).

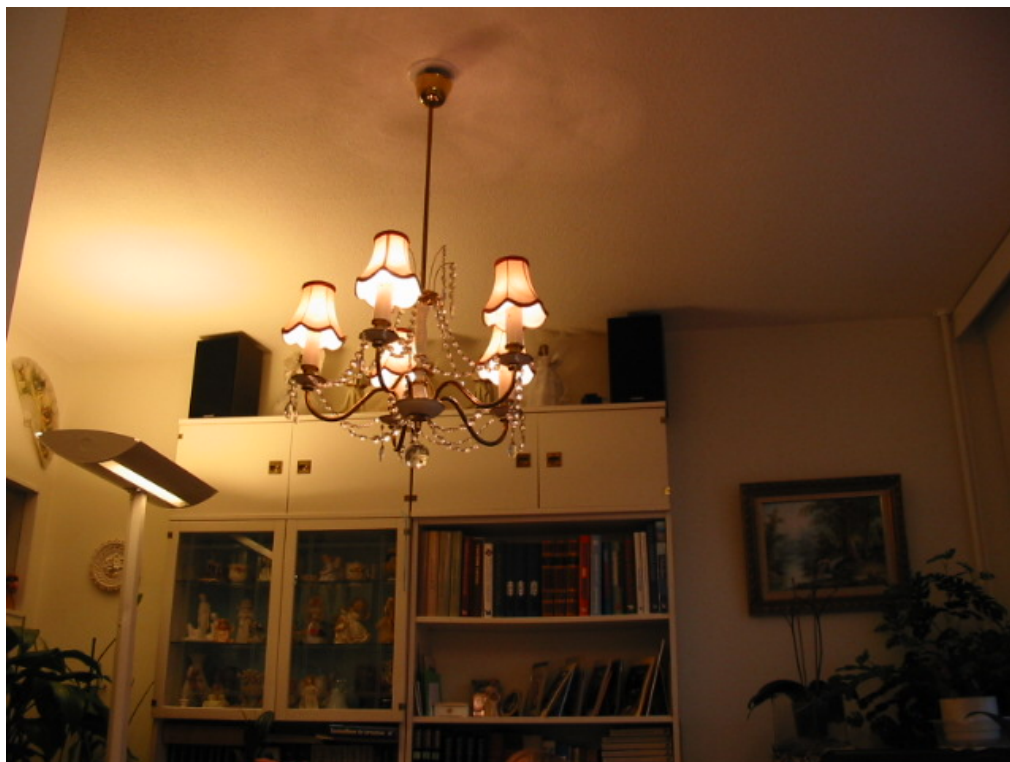
Olohuoneen valaistusta oli tarkoitus parantaa verholautoihin asennettavilla epäsuoraa valoa antavilla valaisimilla. Verholaudat eivät kuitenkaan mahdollistaneet kyseistä valaisinasennusta, joten valaistusta parannettiin siirrettävällä epäsuoraa valoa antavalla valaisimella (2*55W). Tällöin valaisin voidaan sijoittaa lukemiseen kannalta hyvään paikkaan ja samalla valaisin lisää huoneen yleisvalaistusta. Uuden valaistusasennuksen valaistusvoimakkuusmittausten tulokset ovat taulukossa 10.

Kuva 23. Olohuoneen uusi valaistus.

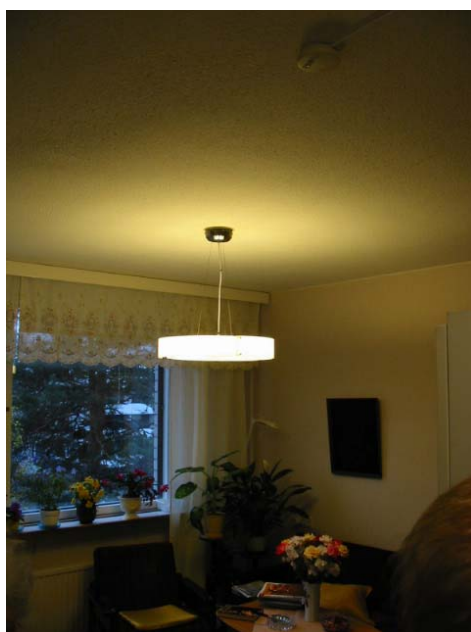
Valaistusta parannettiin eteisessä, keittiössä ja kylpyhuoneessa tehokkaammilla valaisimilla (2*18W). Sängyn lukuvalaistusta parannetaan pienloistelampulla (20W) varustetulla lukuvalaisimella. Olohuoneeseen valaistusvoimakkuutta lisättiin puoliepäsuoralla valaisimella (6*15 W), joka sijoitettiin olohuoneen pyöreän muovikupuvalaisimen tilalle. Uuden valaistusasennuksen valaistusvoimakkuus tulokset ovat taulukossa 11.

Kuva 24. Olohuoneen uusi valaistus.

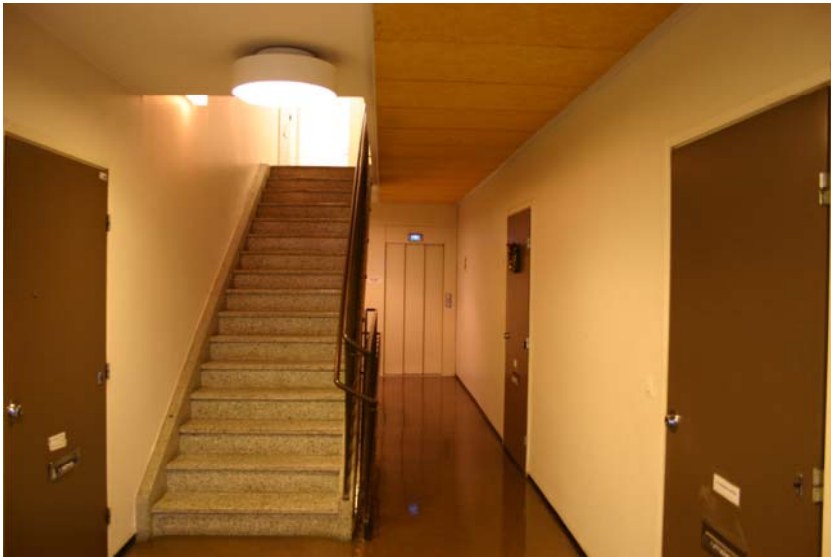
Kuva 25. Käytävän alkuperäinen valaistus.

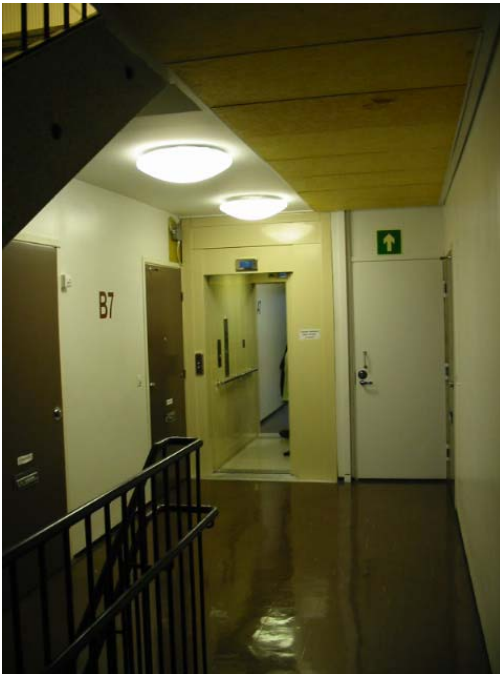
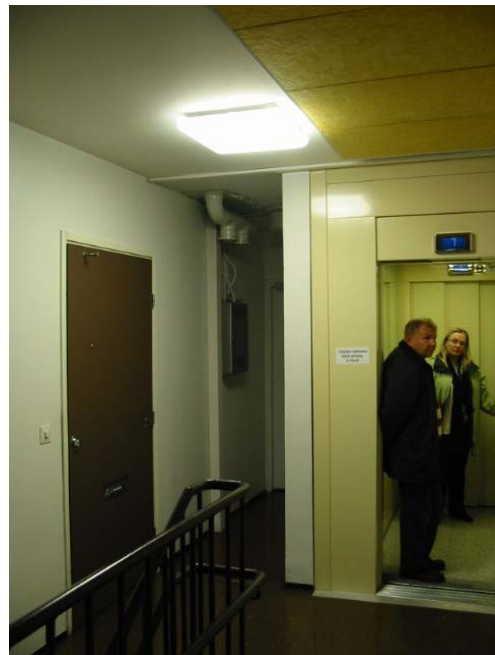
Uusien valaistusasennuksien tuloksena käytävät tulivat valoisammiksi ja valaistusvoimakkuudet kasvoivat. Nyt käytävien katto ja seinien yläosa olivat valoisammat, jolloin käytävät näyttivät valoisammille kuin alkuperäisessä valaistuksessa. Porrashuoneissa 1 ja 2 uusien valaisimien teho oli pienempi, yhteensä 96 W ja 72 W, verrattuna aikaisempaan valaistukseen 144 W ja 72 W. Porrashuone 3:ssa valaistusvoimakkuus on liian suuri. Syynä tähän oli arviointivirhe tilan katon heijastussuhteesta. Katossa oli akustiikkalevyä, joka oli kuitenkin vaaleampaa kuin laskennassa käytetty heijastussuhde 0,4.

Kuvat 26 ja 27. Käytävän uusi valaistus. Valaisimina 2*24W pyöreitä muovikupuvalaisimia ja 2*36W neliö muovikupuvalaisin.

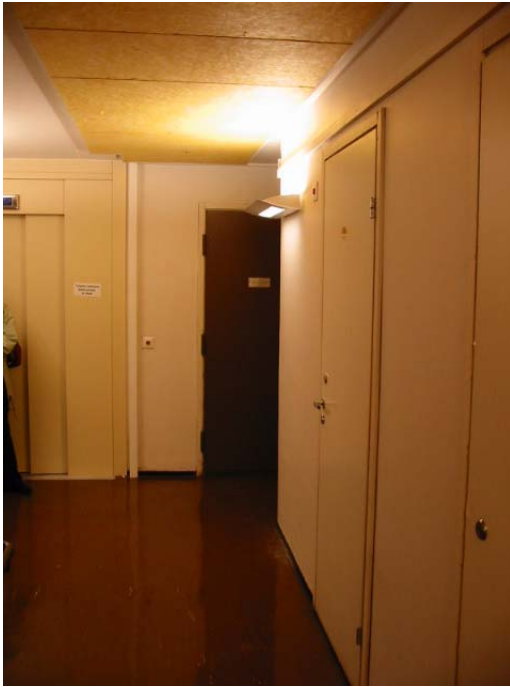
Kuva 28. Käytävän uusi valaistus. Käytävässä on käytetty kolmea kappaletta 2*55W epäsuoria seinävalaisimia.
